# Pärnu maantee 275 majutus-ja ärihoone arhitektuurivõistluse protokoll.

Pärnu maantee 275 majutus-ja ärihoone arhitektuurivõistluse eesmärgiks on leida parim arhitektuurne, funktsionaalne ja ruumiline lahendus Pärnu maantee 275 krundile planeeritavale majutus- ja ärihoonele.

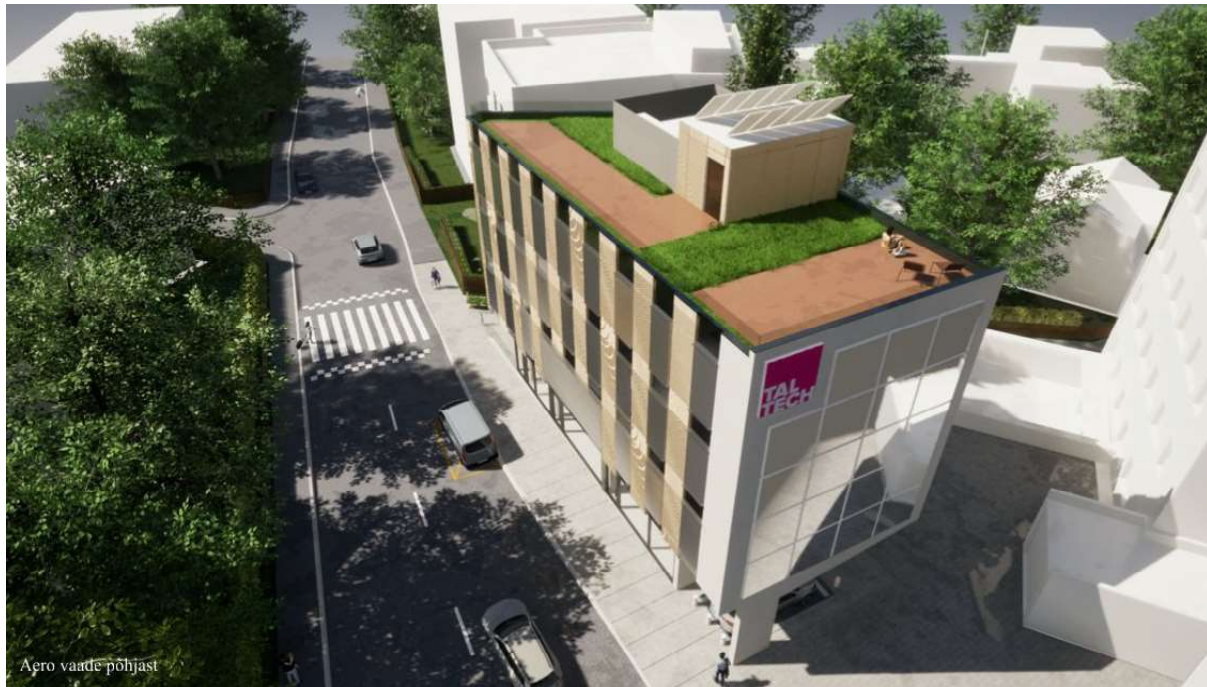
2NIQ6Z

Seletuskiri on põhjalik ja professionaalne. Väga kitsale krundile kavandatud vertikaalne fassaadijaotus on siiski küsitav.

Keldri tasandile on planeeritud energiamajandust toetavad ruumid. Katusele on ette nähtud ventilatsiooni ja jahutusseadmete ala. Hoones on lahendatud šahtid. Autode parkimine on lahendatud vaid 3 autole nõutud 5 asemele. Autotõstuk, mida soovitati mitte kasutada, teeb lahenduse siiski oluliselt kallimaks. Jaama 1a juurdepääs on viidud teisele poole maja, mis annab siiski jalakäijatele avarama ligipääsu Jaama tänavale. Jalgrataste hoiuruum ja prügiruum puuduvad. Tubadel puuduvad rõdud. Iga majutusüksuse jaoks on ette nähtud panipaik, mis on positiivne. Vertikaalsed lamellid iga akna eest on kallid lahendus ja ei ole põhjendatud. 3. ja 4. korrusel pime koridor. Jooniste graafika tõttu on neid raske lugeda. Lahendus ei vasta võistlusülesandele, hoone ehitusjoon ulatub väljaspoole võimalikku ehitusala.

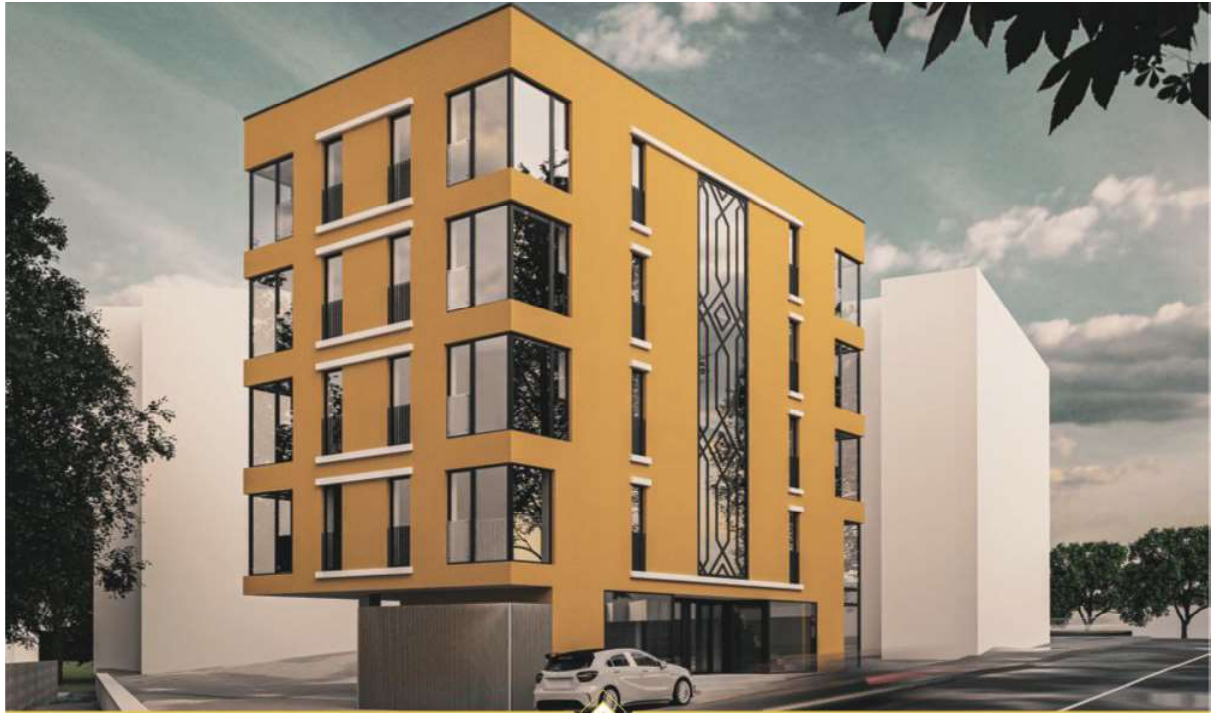
## JAAMA RESIDENTS

Trepikoda on lahendatud põhjafassaadil, mis on hea ja loob enam valgusküllast hoone perimeetri korteritele. Samuti on hästi lahendatud ühisruumid, rentnikele on loodud sotsiaalse taustaga lisaväärtus (saun keldrikorrusel). Korruste plaanid on ökonoomsed. Trepikojad on siiski kitsad ning peasissepääs pole lahendatud piisavalt esinduslikult. Andmata on lisaväärtus katuseterrassi loomise võimaluse näol. Puuduvad rõdud. Vitraaži motiiv on tellijatele meelepärane. Prügi- ja jalgratta ruumid on liiga väikesed. Puudub kvaliteetne väliruum. Lahendus ei vasta võistlusülesandele, sest parkimine pole lahendatud maa all.

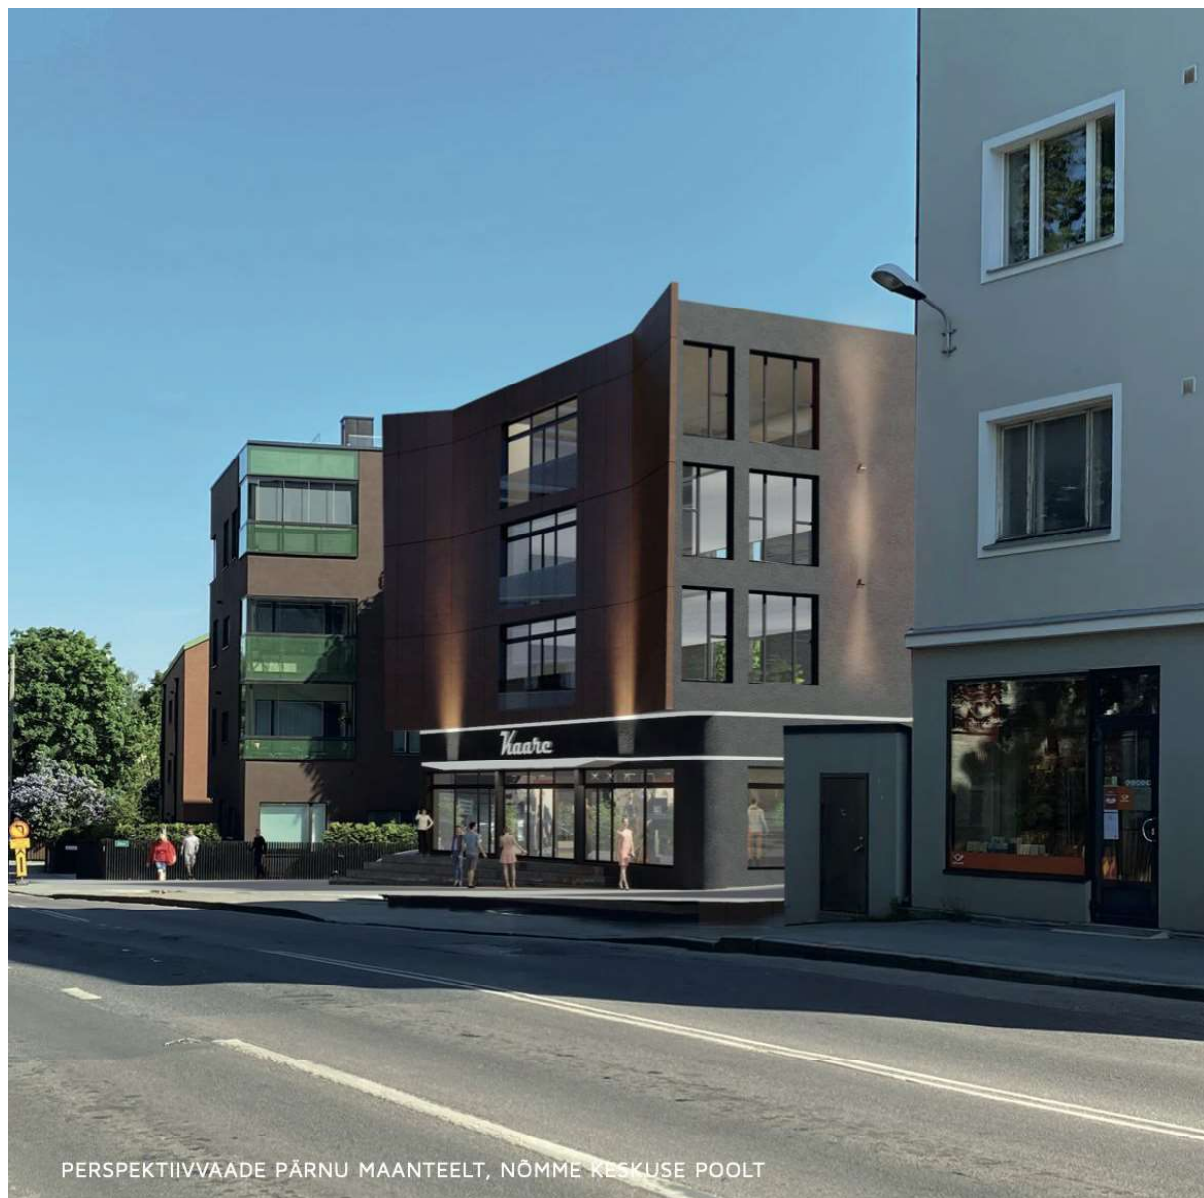
## KAARE

Esimese korruse lahendus on eksklusiivne ja atraktiivne. Mõnusalt lai ja avar trepikoda. Vormilt on tegemist naabermajaga kokku sobiva lahendusega. Hästi on lahendatud äripinnad ja prügiruum. Samuti on lahendatud korralikud šahtid, mis ulatuvad isegi katusele välja. Allasõit parkimisalasse on lahendatud mõnusa pika langusena. Läbimõeldud ja tõhus korteri planeering. Elamisühikute arv on väiksem kui soovitud. Planeeritud on vähem kortereid kui tellija poolt soovitud. Lahendus ei vasta võistlusülesandele ja detailplaneeringule. Trepikoda ületab detailplaneeringu kõrguse piirangu, samuti asuvad hoone “tiivad” üle võimaliku ehitusala”.

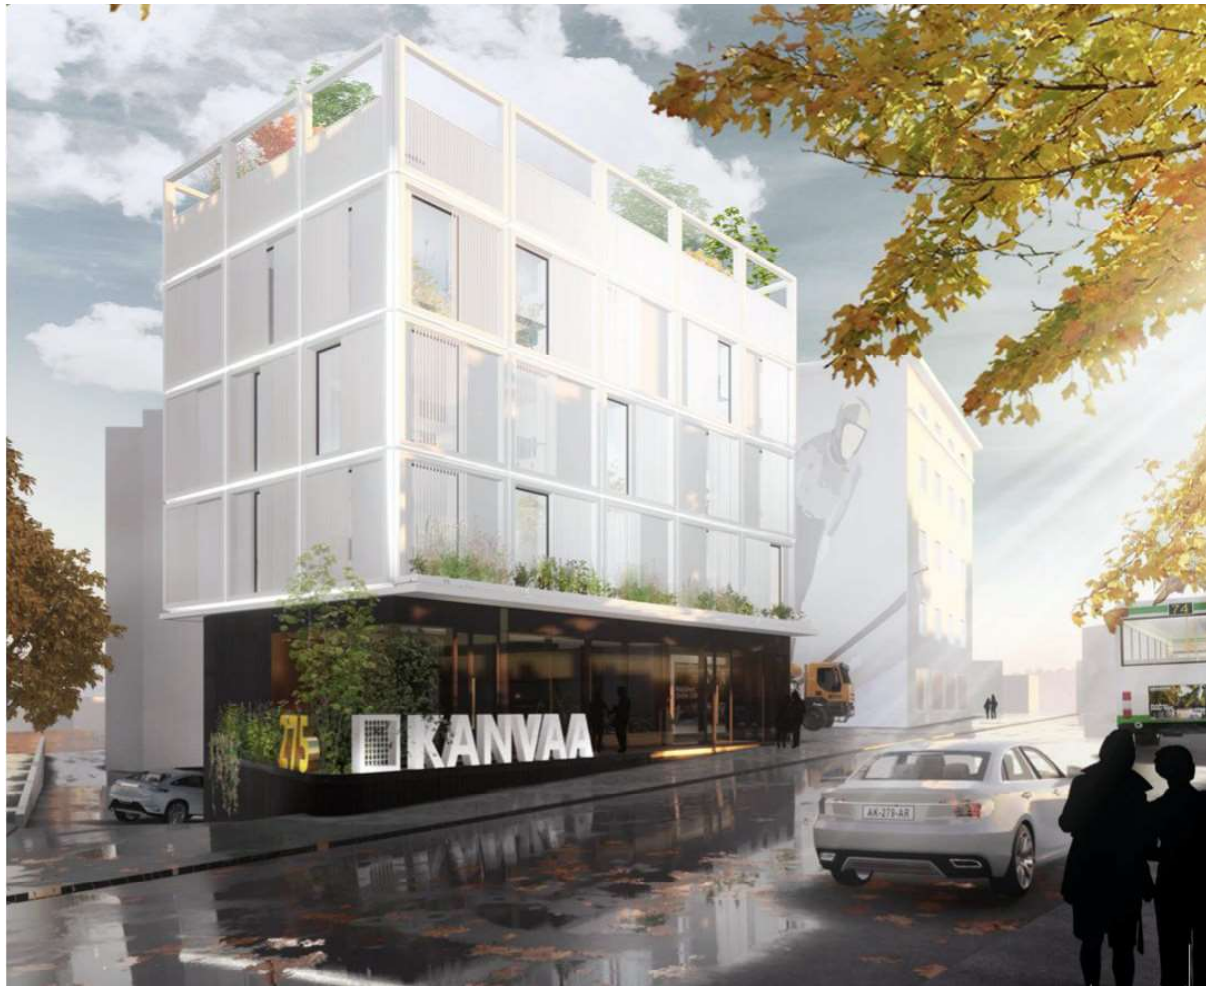
## KANVAA

Professionaalne, nõuetele vastav ning esinduslik visioon, kus on mõeldud ka tehnilistele lahendustele. Hoone on eksklusiivne, stiililt tänapäevane. Autode parkimine ja jalgrataste hoiuruum on hästi lahendatud ning trepikojaga ühendatud. Hoone ette on loodud atraktiivne linnaruum, mis eraldab peasissepääsu ala kõnniteest. Fassaadi ruudustikuga viidatakse eesti ornamentika põhimotiivile - ruudule. Ruudustiku süsteemis tekivad tubadele rõdud, pimedal ajal valgustatakse ruudud efektselt välja ning liigutatavad ribid fassaadil lisavad hoonele dünaamilisust. Fuajee on eksklusiivne ja hästi lahendatud.. Majutusruumide osa on 408m<sup>2</sup>, mis on võrreldes teiste töödega märkimisväärselt suurem. Väga kaunilt on lahendatud ka maastikuarhitektuur ning katuse terrassid, mis moodustavad arhitektuurse lahendusega terviku. Ülemine raam ulatub üle detailplaneeringu lubatud kõrguspiirangu, kuid sellele on pakutud välja alternatiivne lahendus.

Žürii ettepanekud edasiseks tööks: Sissesõit Jaama 1a garaažidesse tuleks lahendada edasisel planeerimisel ühise sisse/allapääsuna. Prügi majandamisel soovitame selgitada välja, kelle prügikonteinerid asuvad krundi Pärnu mnt. 273 ääres ja kas oleks võimalik koostöös naabriga Jaama 1 krundilt lahendada prügiauto väljasõit. Žürii teeb ka ettepaneku edasises projekteerimises muuta avaramaks trepikoda.

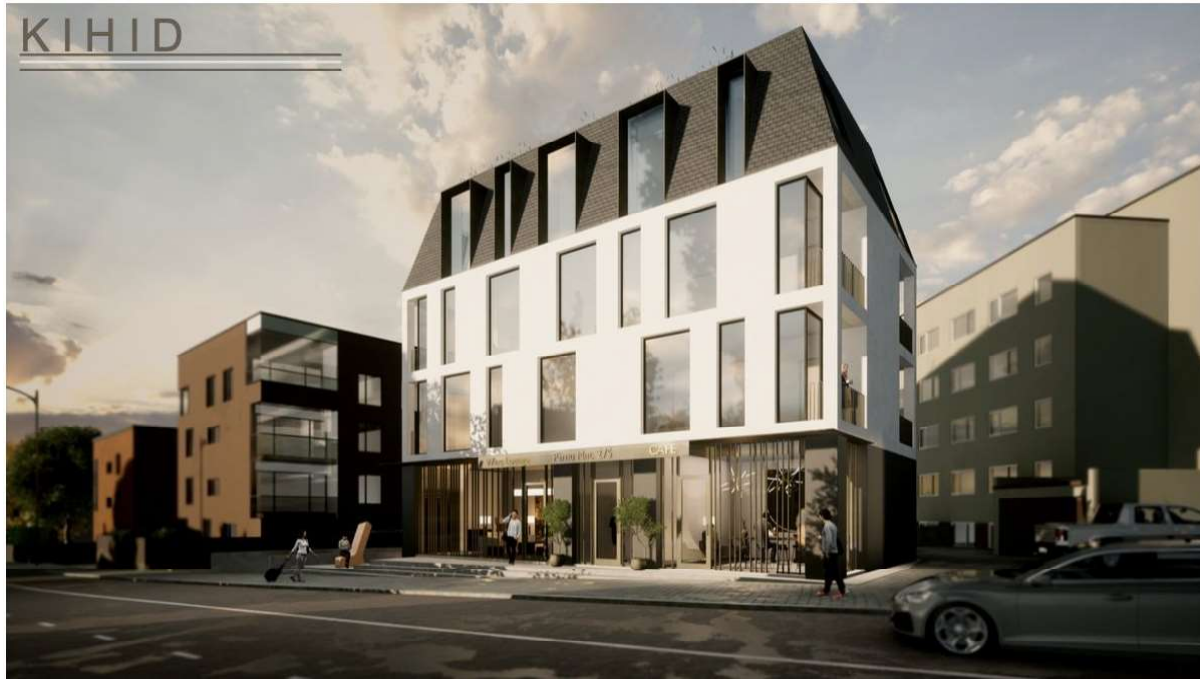
## KIHID

Maja on meeldiva arhitektuuriga, aga ei sobi hästi Nõmme elurajooni. Mansardkorrus tekitab küsitavusi Nõmme ja seal levinud funktsionalistliku arhitektuuriga kokku sobimisel. Neljas korrus peaks olema väiksem, aga see plaanil ei kajastu. Igal korrusel on väiksed kohtumise ruumid trepikoja kõrval, mis on positiivne. Allasõit vastab detailplaneeringule, kuid pole kaldelt normidekohane. Prügiruum on väga väike. Lahenduses puudub Lounge. Puudub eksklusiivne sissepääs. Lahendusest ei selgu, kuidas näeb välja hoovipoolne fassaad. Rõdud on on korteritele hea lisandus. Puudub sundventilatsiooni korral vajaminevate šahtide asukohad. Aknad ei ole avatavad. Lahendus vastab üldjoontes lähteülesandele.

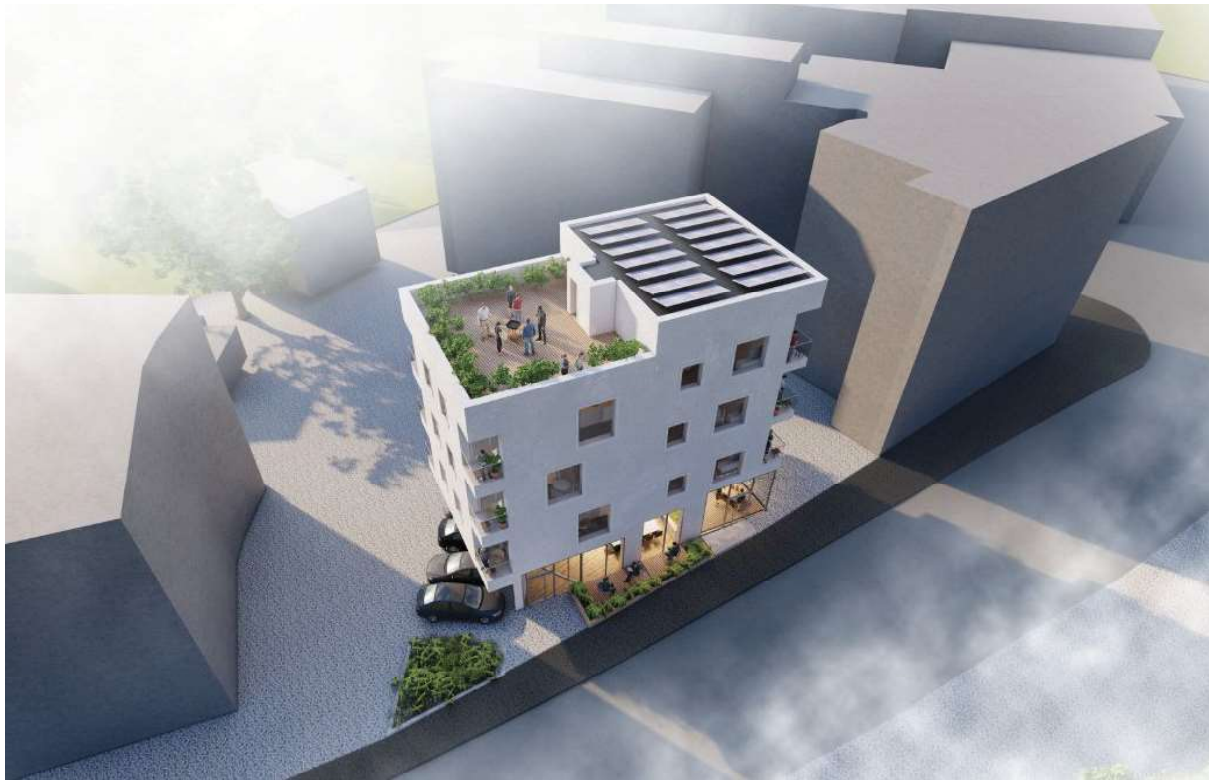
## KOHALIK

Lahendus sobib ümbritseva hoonestusega ja arvestab krundi langusega. Nihutatud korrustega lahendus teeb keeruliseks ehitusloa saamise, sest tegemist on kuuekorruselise lahendusega (vastavalt praegusele seadusandlusele ei tohi vahekorruste põrandate tasapindade vahe ületada 1,5 meetrit). Korruste väikese nihestusega oleks lahendus siiski suhteliselt lihtsalt seadusega vastavusse viidav. Äripind on tänu nihestusele kõrgem, samuti tekitab see loomuliku pääsu katusele. Trepikoda on kitsas ja pime. Puudub jalgrataste kinnine ruum. Puudub tehniline ruum. Parkimise lahendus ei vasta lähteülesandele (vastuolu detailplaneeringuga).

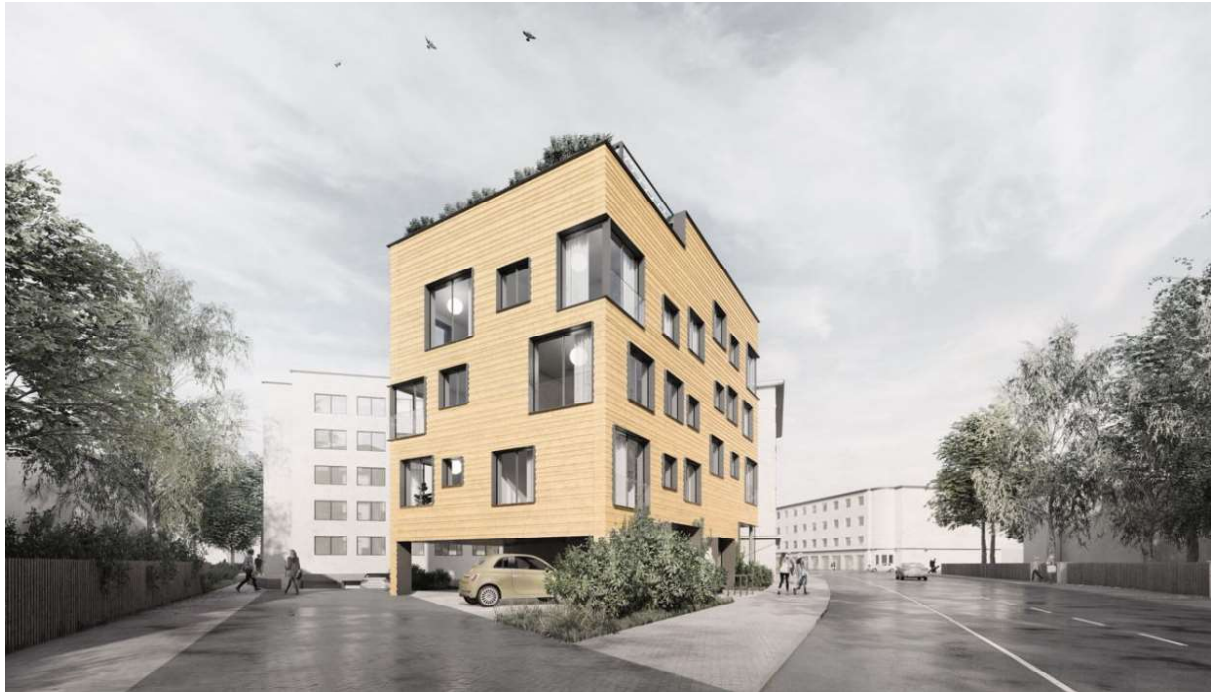
## LIIVAKELL

Arhitektuur on kaasaegne, eri suurusega aknad elavdavad fassaadipilti. Abiruumid katusel on väga nutikalt lahendatud. Sissepääs on efektne, hoone ees on haljastusega kujundatud meeldiv linnaruum. Magamistuba teisel pool vannituba on ruumisäästlik, kuid arvestades tulevaste rentnike eripära ekspluatatsioonis ebamugav kasutada (linade vahetamine, voodisse ronimine, privaatsuse küsimused mitme pereliikme puhul jne). Kõrgem äripind esimesel korrusel on esinduslik ning annab ligipääsu katusekorrusele. Katuseterrass on sümpaatselt lahendatud, fassaadi rütmi integreeritud kasvuhoone loob samuti lisaväärtust. Jalgrataste ruumi pääs läbi fuajee ei ole hea lahendus. Trepikoda peaks olema otsepääsuga õue. Panipaigad puuduvad. Fassaadimaterjal tundub imiteeriv, juhuslik akende paigutus. Lahendus ei vasta lähteülesandele, sest parkimine on lahendatud maa peal.

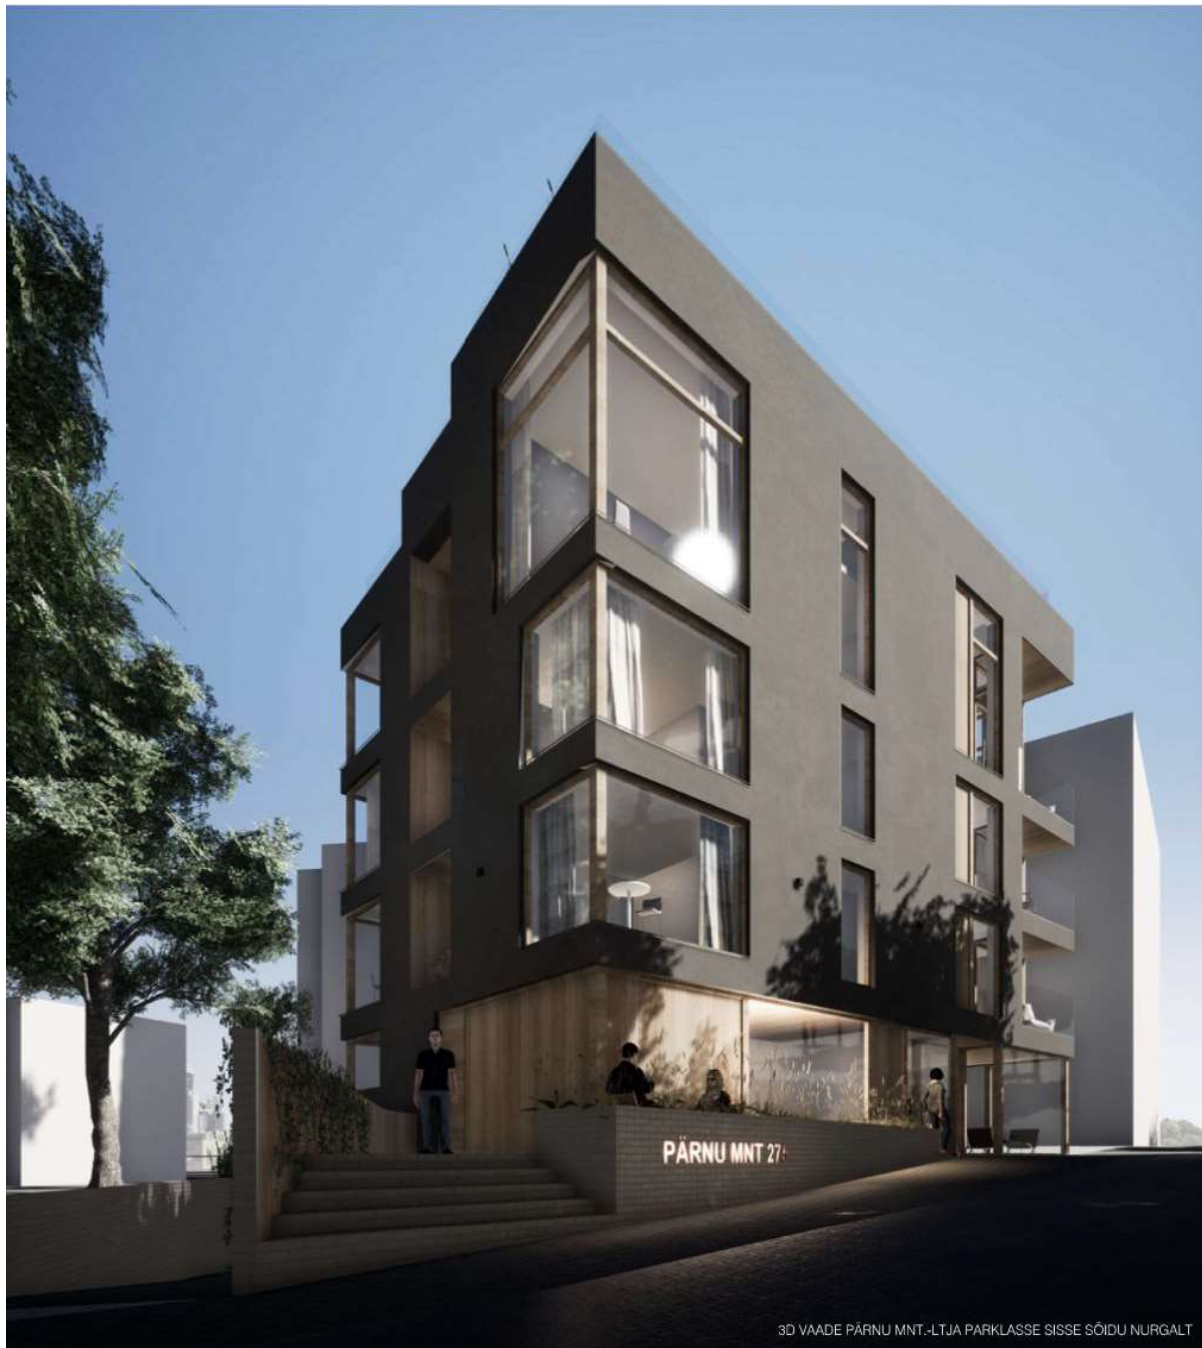
## LINNAAED

Arhitektuurselt efektne lahendus, kaasaegne ja esinduslik. Lahenduse boonuseks on väga uhke astmeline katuseterrass ning mõned kõrged viimase korruse korterid. Korruste plaanid ja funktsionaalsus on hästi lahendatud, eraldi magamistoad on samuti hea lahendus. Kasutatud on eestipäraseid võtteid - saun, lavats kui viide “ahju pealsele”, puit, Eesti disain. Korteris olev saun annab lisaväärtuse. Ära on paigutatud 13 majutusk kohta. Tubade ruumilahendus on väga hea. Esimesel korrusel asuv korter autode kõrval ei ole atraktiivne. Köögi tõstmine parkimise kalde andmiseks on nutikas lahendus, allasõit on seetõttu pikk ja paremini kasutatav. Fassaad peaks olema detailplaneeringu järgi lahendatud heledates toonides. Puuduvad šahtid. Prügi vedamine tänavale on keeruline. Jalgratta parkimine on lahendatud ebarealistlikult. Majaesine haljastus ja treppide lahendus on sümpaatne. Hoovi

poole maapinna tasandile on jäetud lisaterrass, mis avaneb lõunasse ja loob maja elanikele lisaväärtust. Keldrikorrusel tekivad konstruktiivsed küsimused, sest keldrikorrus on suurem kui hoone ise. Lahendus vastab lähteülesandele.

Žürii ettepanekud edasisel projekteerimisel: Allasõit parkimismajja tuleb detailselt läbi lahendada, arvestada Jaama tn 1a garaaži sissesõiduga. Prügi ladustamine allasõidu allosas hästi ei toimi ja tuleb üle vaadata. Jalgratta ruum jääb ette Jaama 1a garaaži sissesõidule, see aspekt vajab ümberlahendamist. Lisa evakuatsioonitrepikoja saab vajadusel eemaldada.

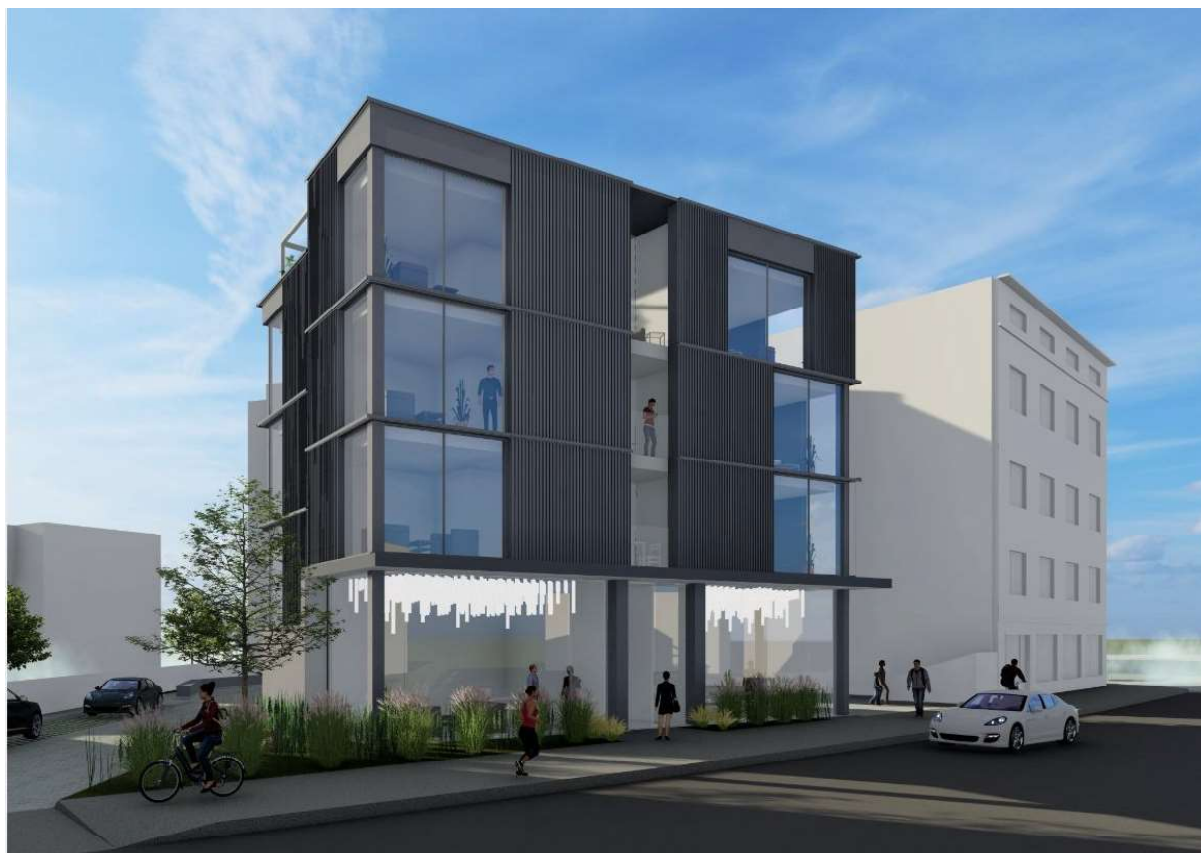
## NIHE

Arhitektuur on tänapäevane ja soliidne. Plaanilahendused on toimivad. Ilma valguseta äriruum keldris on siiski kahtlase väärtusega lahendus. Puudub eksklusiivne sissepääs. Klaasfassaadiga rattaruum on küsitav. Lodža on põhjafassaadil ja avaneb mürarikkele tänavale. Majandusruum on lahendatud vaid all esimesel tasandil, kuigi nõutud oli see lahendada igas majutusüksuses. Asendiplaan on väga skemaatiline. Šahtid puuduvad, aknad ei avane, eettõmmatavad žalusiid on kallis lahendus. Split-level lahendus ei ole põhjendatud ja teeb ehituse keeruliseks. Parkimine on lahendatud jalakäijate teel krundist väljas ja ei vasta detailplaneeringule.

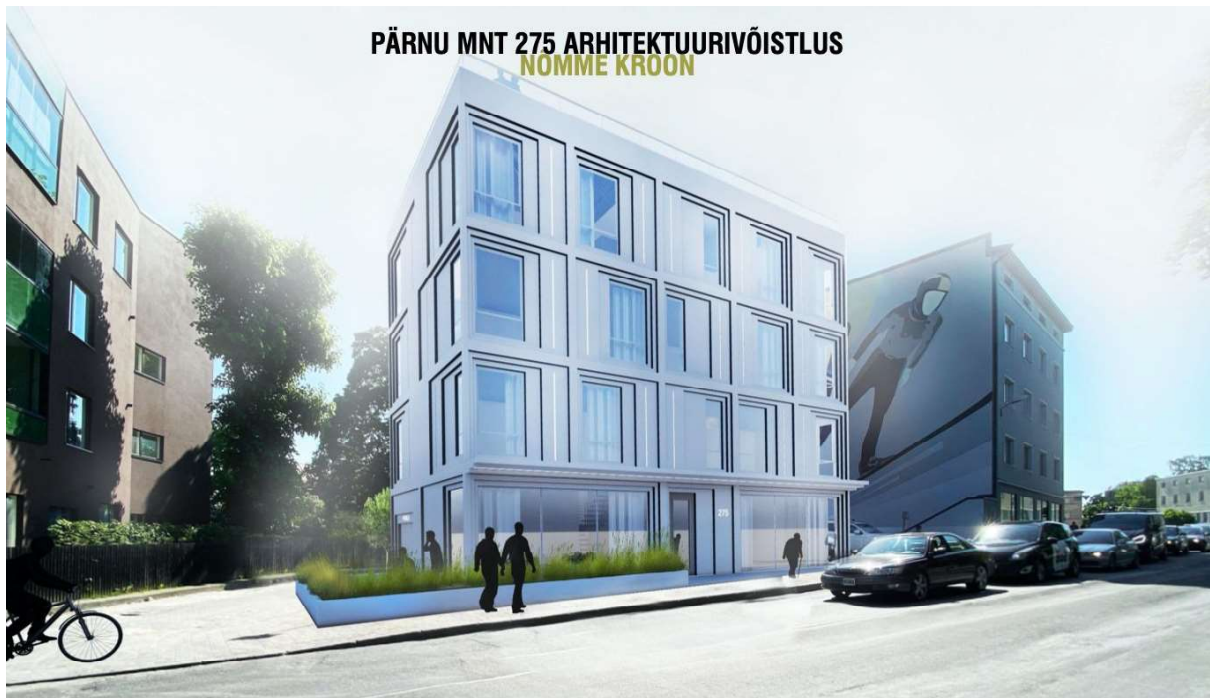
## NÕMME-KROON

Arhitektuurselt on projekt professionaalne, efektne fassaad, kena ja tänapäevane. Korruste plaanid on üldiselt selged ja toimivad. Puuduvad rõdud ja šahtid. Ühine panipaik korruse peal ei toimi. Plaanil ei kajastu fassaadi struktuur. Prügiruum asub lõuna fassaadil ja võib kergelt lehkama minna. Keldrist esimesele korrusele tuleb käia üle õue. Jalgrattaruumi kasutus läbi fuajee tekitab korrashoiuga seotud küsitavusi.

Parkimine on lahendatud autoliftiga, mida soovitati mitte kasutada, kuna see on kallid ja ebamugav kasutada. Lahenduse kõrgus maapinnast ületab detailplaneeringut.

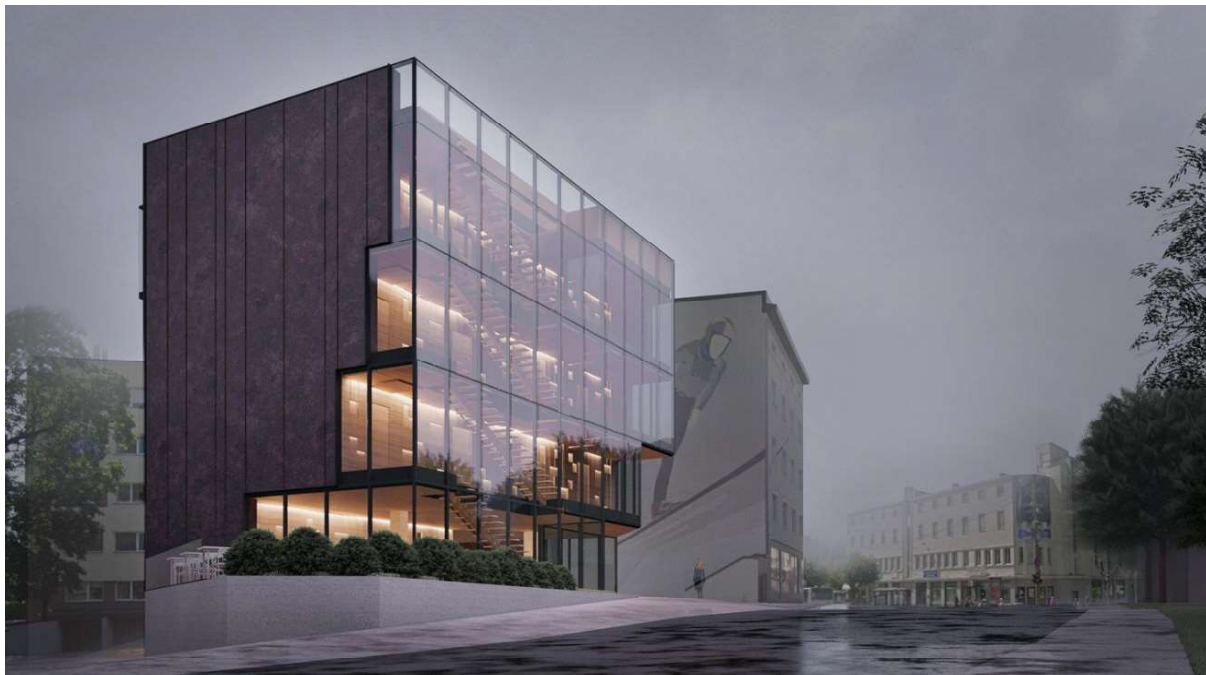
## PESAKAST

Lahendus on väga innovaatiline, esinduslik, avar ja ekslusiivse interjööri ning vastab lähteülesandele ja detailplaneeringule. Tugeva iseloomuga projekt eristub teistest töödest, sest on ainsana otsustanud klaasfassaadi kasutamise kasuks. Hoone on uuenduslikult tsoneeritud - majutusruumide ees on avar ühisala. Majutusruumide kogupind on aga võrreldes trepikoja avara pinnaga tasakaalust väljas. Toad on väga väikesed, sobivad pigem tudengitele kui juba ennast üles töötanud startupide töötajatele. Majutuspinna ala on 100m<sup>2</sup> väiksem kui enamikel teistel lahendustel. Trepikoda pole tuletõkkesektsioonina lahendatud ning selle saavutamine võib olla probleemne, muutes interjööri lahendust märkimisväärselt. Samas mürasummutus tänava poolt töötab väga hästi. Ka lõunapoolsed rõdud on ekslusiivsed. Asendiplaan on lahendamata, maa alla sõit on siiski liiga järsk.

Žürii ettepanekud lahenduse muutmiseks: Evakuatsioon tuleb lahendada korrektse tuletõkkesektsioonina. Lahenduse kohaselt on ka tubade pinnad väga väikesed. Energiasäästlikkuse ja ekspluatatsiooni osas on tegemist kuluka lahendusega (sooja siseeruumina lahendatud klaasfassaadi tagune ühisala on energiamahukas ülal pidada). Asendiplaaniline lahendus vajab edasi töötamist. Katuse lahendus on teiste võitjatega võrreldes suhteliselt tagasihoidlikult lahendatud ja siin on peidus omajagu võimalusi.

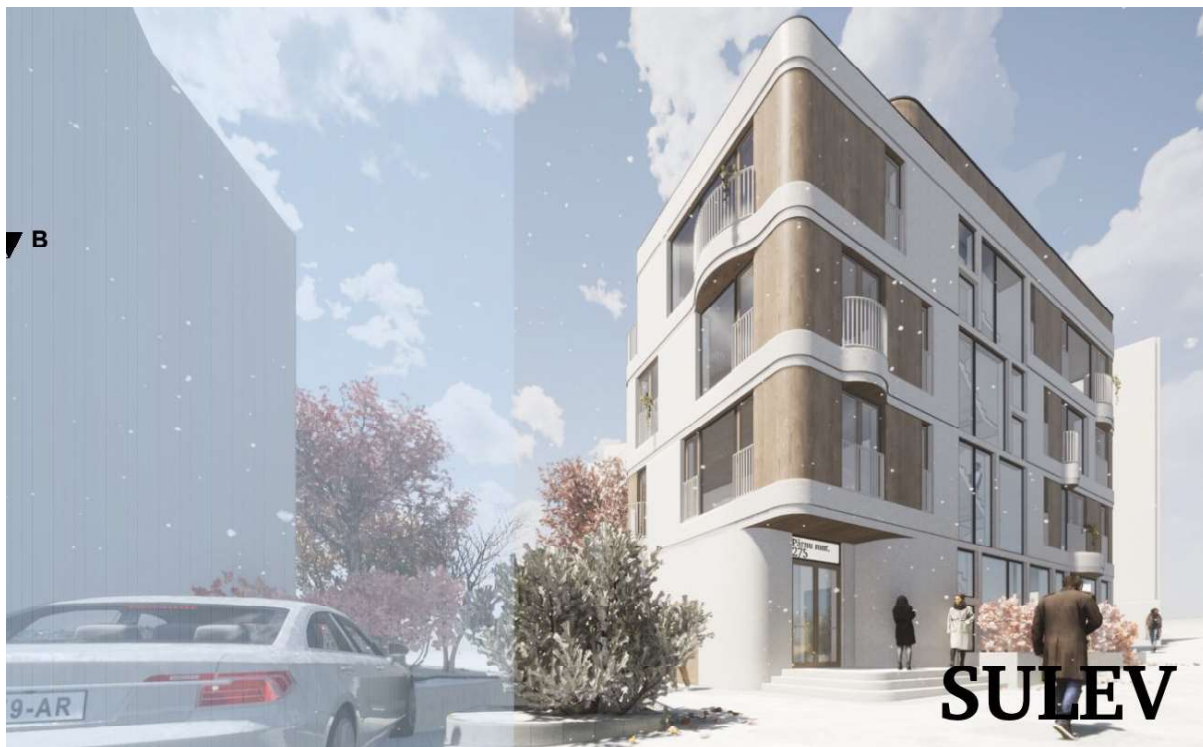
## SULEV

Stiililt eksklusiivne, kuid veidi võõralt mõjuva arhitektuuri keelega projekt. Arhitektuur on üsna lõunamaine, mõjub seejuures väarikalt ja kallilt, olles efektne ja omanäoline. Ümarad nurgad mõjuvad viitena Glehni pärandile. Planeering ja tsoneeringud on üldiselt toimivad. Trepikoda on avar, valgusküllane ja esinduslik, kuid sissepääs ei ole piisavalt eksklusiivne. Toad on erineva suurusega, sobides erinevateks vajadusteks. Jalgrattaid on vähem kui lähteülesandes nõutud. Joonestatud pole šahte. Majutusüksuse netopinda on siiski liiga

vähe. Rõdud on lahendatud pigem prantsuse rõdu stiilis, mis pole tellija esimene eelistus. Allasõit parklasse on üsna järsk. Planeeritud tugimüür sellisel kujul piirab naabrite ligipääsu oma krundile. Jalgratta ruum ei ole hästi lahendatud (läbi prügiruumi). Ühiskasutuses katuselahendus on kujundamata ja võimalus kasutamata. Trepikoja ülestõus katusele on detailplaneeringule vastavalt raskesti lahendatav. Lahendus vastab lähteülesandele ja detailplaneeringule.

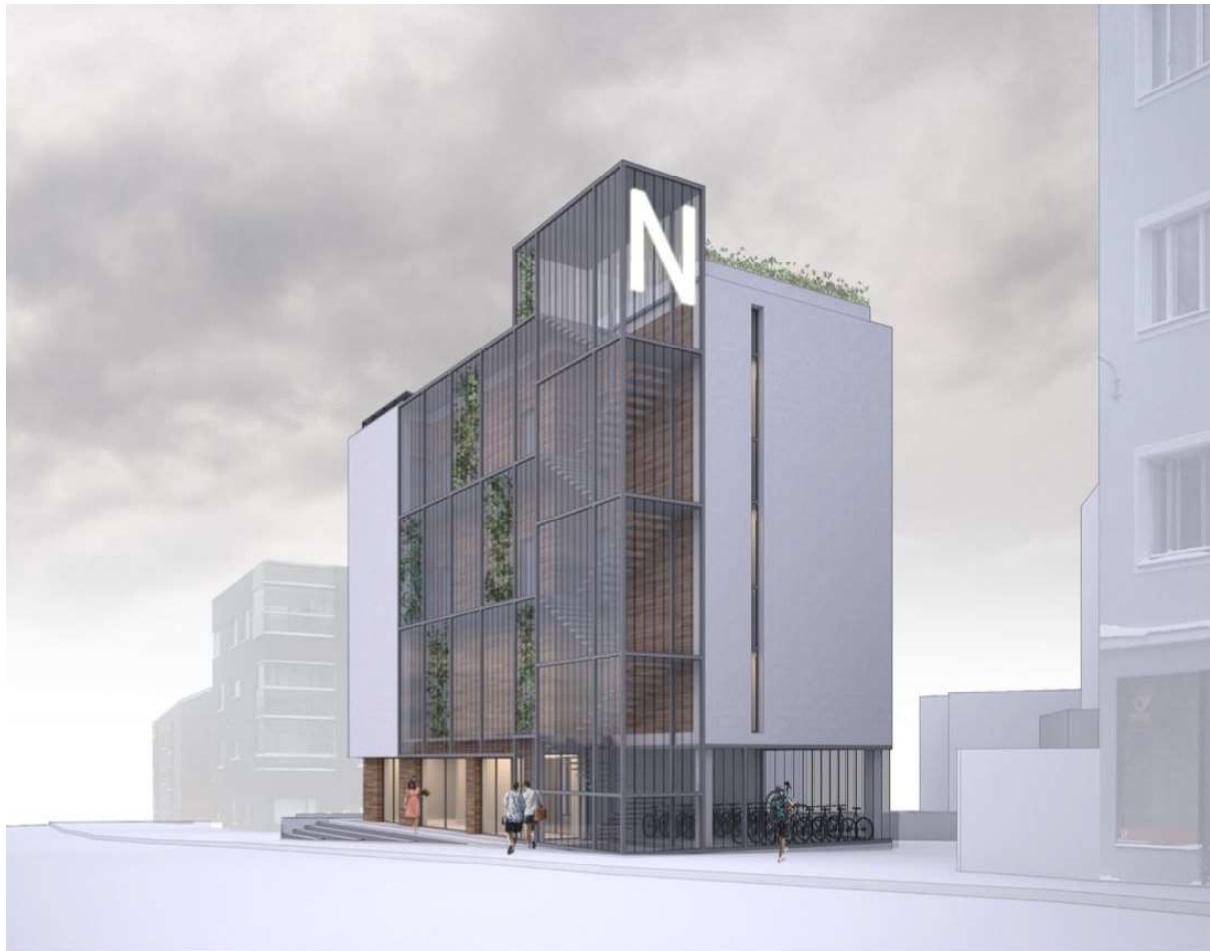
#### TIPP

Arhitektuur on rahulik, põhjamine, selge ja tänapäevane. Hoone moodustab olemasoleva keskkonnaga terviku. Hoone tsoneering on toimiv ja lõunapoolne terrass on tore. Avatud põhjapoolne trepikoda Pärnu mnt pool loob müra puhvri, aga ei anna elanikule lisaväärtust, nt kohtumiseks või lounge'na. Lõunapoolsete rõdudega lahendus ja kohvikud on väga kenasti lahendatud. Magamislavatsi kasutatavus on 1,2m ruumi kõrgusega võimalik, kuid mitte mugav. Detailplaneeringule ei vasta nurgapealne trepikoda. Detailplaneeringule vastavaks viimiseks on vaja kõrgem maht maha võtta mis muudab oluliselt hoone välimust. Maa-alune parkimine on lahendatav. Jalgrattad on hästi paigutatud, aga ligipääs ei tohiks käia läbi prügiruumi. Panipaigad ja šahtid on ära unustatud. Näitamata on katuseterrassi piire.

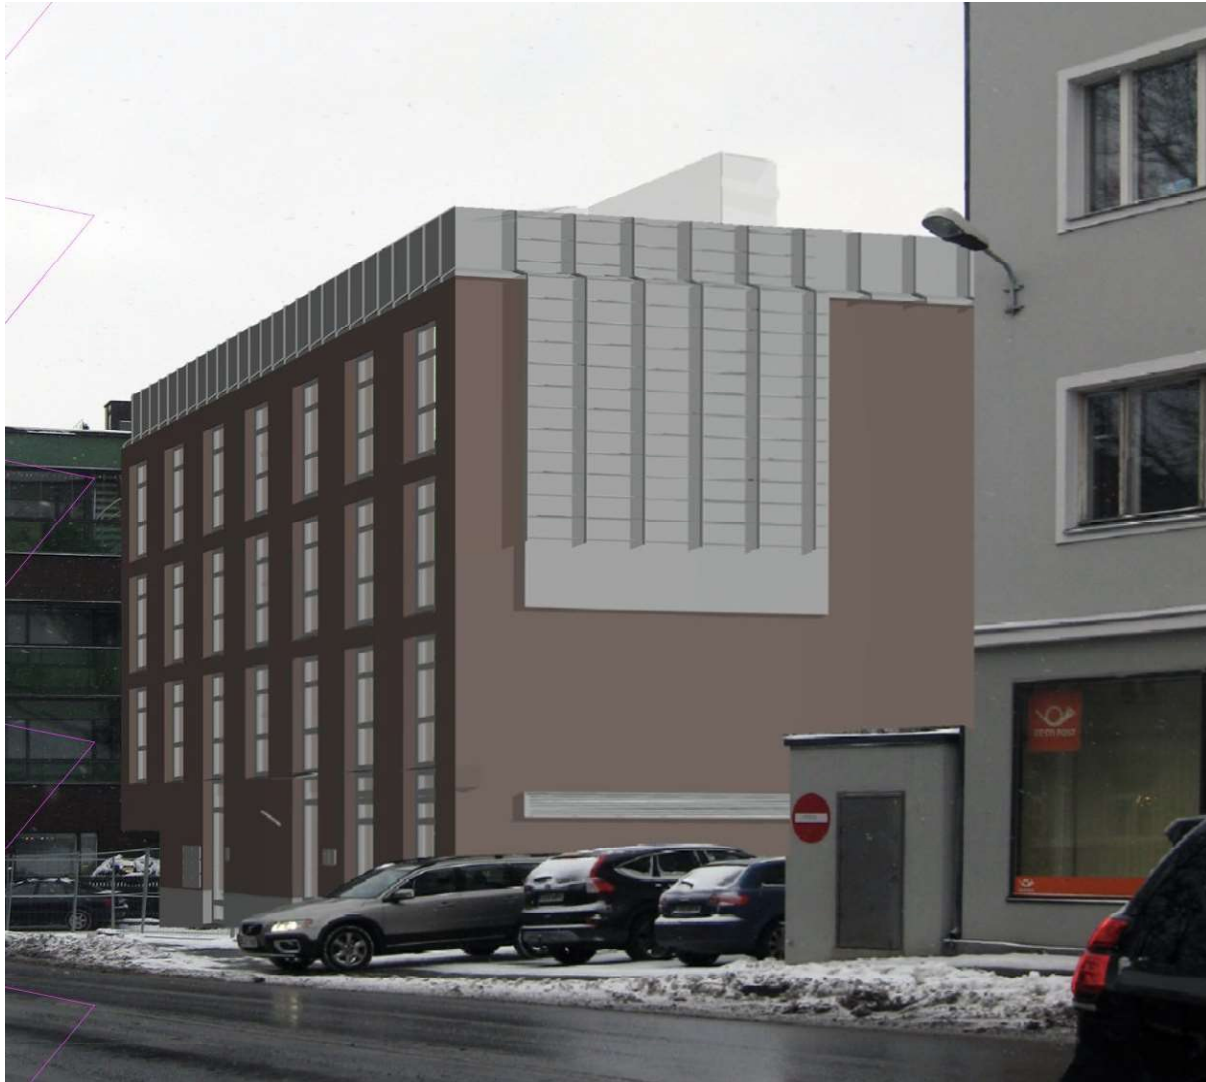
## TRAPETS

Lahendus on kõik küsimused justkui ära lahendatud, aga samas tekitab väga palju küsitavusi. Raske on aru saada, mis on antud lahenduse arhitektuurne kontseptsioon. Hoone meenutab ametiasutust. Puuduvad rõdud ja panipaigad. Äripind ja lounge ei toimi ühe ühikuna, need on erinevad funktsioonid. Pidulik eksklusiivne fuajee puudub. Katuseterrassi lahendus on funktsionaalselt mitmekesine ja võimalustele viitav, kuid visuaalselt kasinalt lahendatud. Tuletõkkeseptsioonid on korralikult lahendatud. Seletuskiri on põhjalik ja võimaldab ehitusluba taotlema hakata. Šahtid on korralikud, kuid plaanilahendused ei ole siiski veenvad. Elektriälgratta ja auto laadimine on innovaatilised lahendused. Prügi lahendus on antud. Parkimine on lahendatud maa peal ja ei vasta lähteülesandele

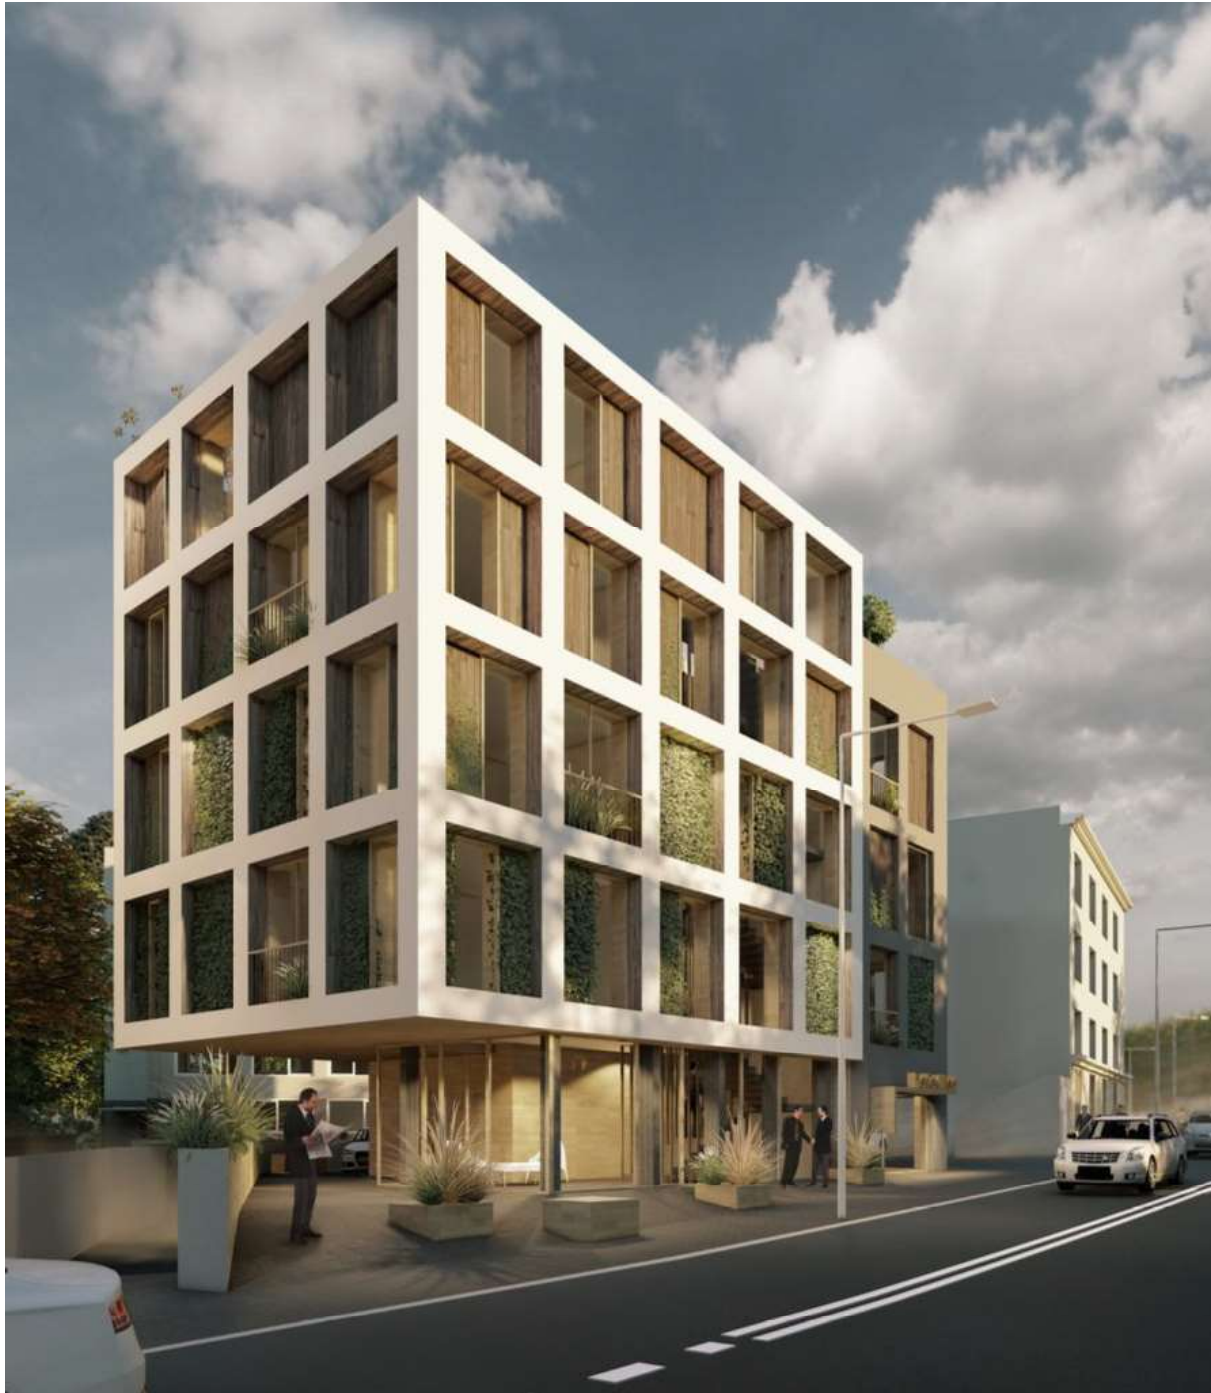
## UPITAJA

Moodne fassaad on lahendatud tänapäevase raamistikuga. Õhku tõstetud maht on ilusa proportsiooniga ning tekitab ruumilise esimese korruse, kuid küsimust tekitab hoonemahu liigendamine kaheks plokiks. Tänu mahtude jaotusele ei ole see kahjuks eriti kompaktne. Väga hästi on lahendatud katuseterrass, millele lisab efekti ja kasutusmugavust kaunis varikatus. Hästi on lahendatud jalgrataste parkimine ja prügimajandus. Taimedega fassaad tekitab tegelikus kasutuses probleeme, kuid lahendus toimib hästi ka ilma roheluseta. Rõdud on lahendatud prantsuse rõdudega. Puudu on panipaigad ja sundventilatsiooni puhul vajaminevad šahtid. Trepikoda ei vasta TP-1 nõuetele. Hästi lahendatud vertikaalplaneering. Maaalused autode parkimiskohad on liiga kitsad. Põhiplaanid on selged ja lihtsad, kuid

elutsoon on lõunapoolsetel korteritel veidi liiga kitsas. Puuduvad panipaigad ja šahtid. Põhjafassaadile paigutatud trepikoda on hea mõte. Puudub ühiskööök/lounge. Fassaadide lahendamisel on tekkinud viga - kõrguste vahekord naaberhoonetega on täpselt vastupidi esitatud kontseptsioonile. Lahendus vastab olulistes aspektides detailplaneeringule ja lähteülesandele.

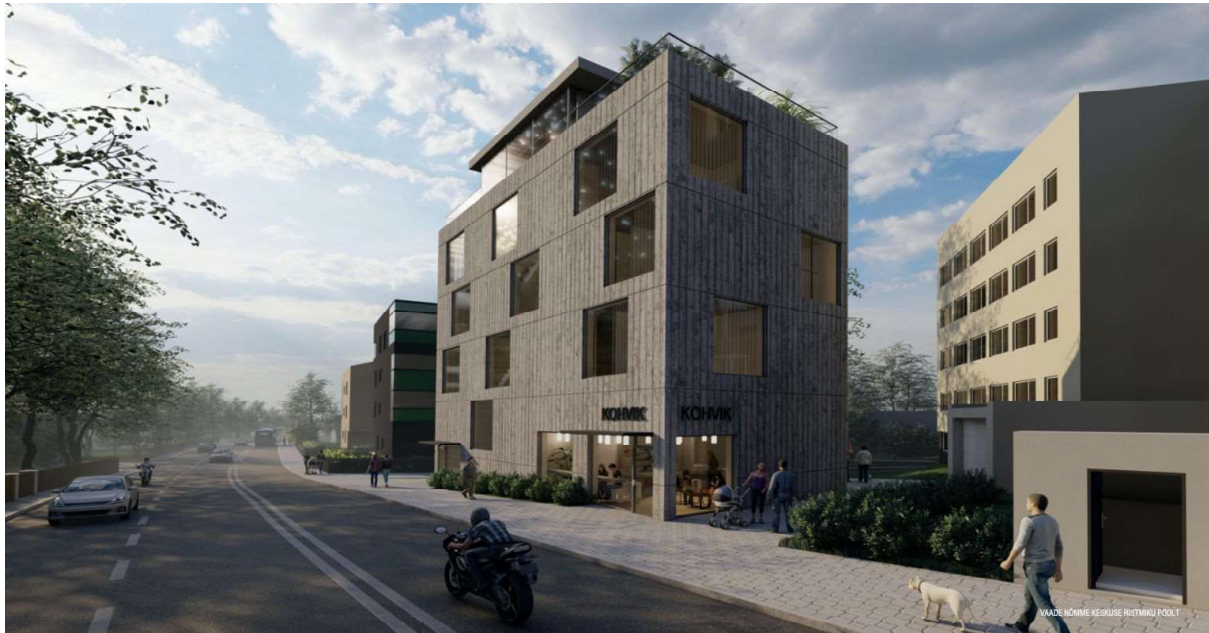
## VONG

Tänapäevase, kvaliteetse arhitektuuriga lahendus, aknad on toodud soojustusega samasse tasapinda. Puidu jäljendiga betoon loob moodsa ja eksklusiivse kuvandi. Plaanid on väga professionaalselt lahendatud. Evakuatsiooni trepikoda toimib. Samuti toimib hästi saunaga ühisala. Äripinnad on põhjalikult läbi lahendatud. Katuse läbimõeldud kasutus on igati hästi lahendatud. Sisepääs ei ole eriti pidulik. Ligipääs katusele ei jää detailplaneeringu kõrguspiirangu sisse. Hoonel puuduvad rõdud (v.a lõunafassaadil paiknevad prantsuse rõdud). Parkla lahendus ja hoone kõrgus ei vasta lähteülesandele.
